Dendrologické posouzení:

Dendrologické posouzení stromů v rámci akce „Parkové úpravy severočeského muzea v Liberci“

Severočeské muzeum v Liberci, Masarykova 437/11, Staré Město, 460 01 Liberec

07/2022

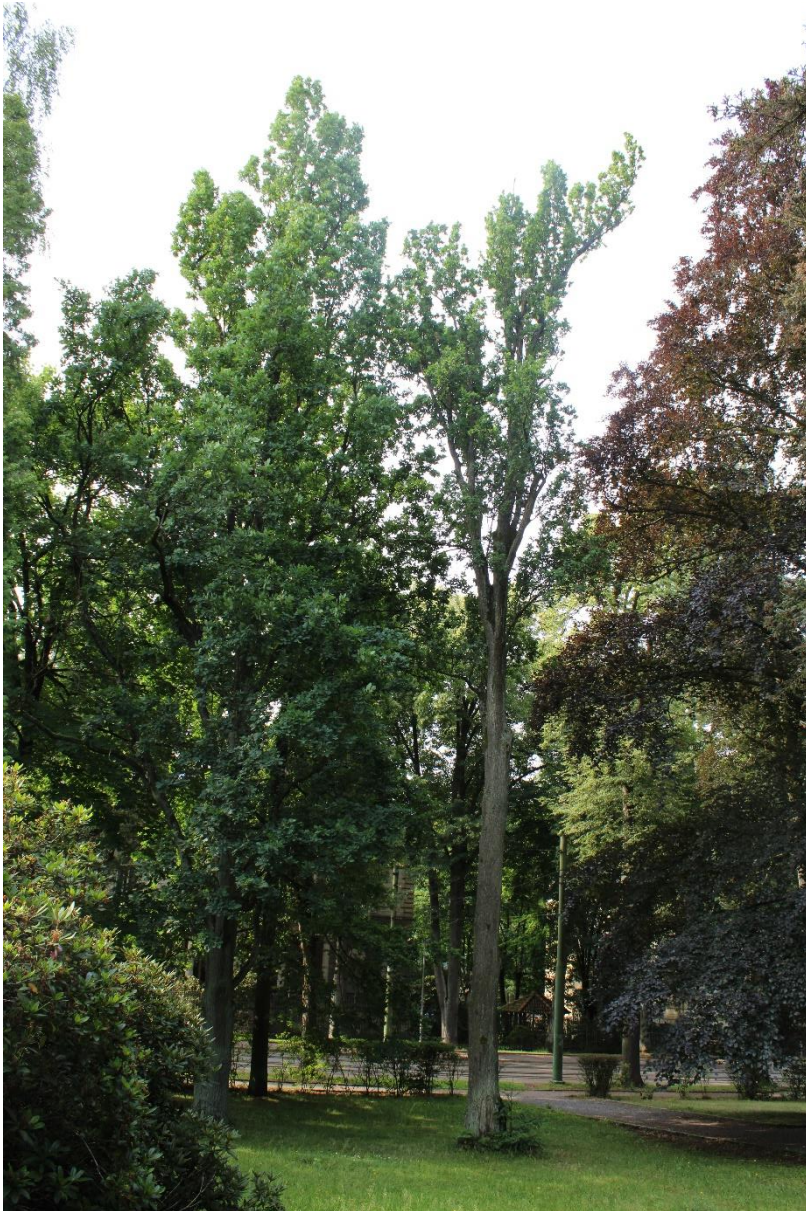
Quercus robur 'Fastigiata' č. 7 navržený k odstranění – celkový pohled na retardovanou korunu

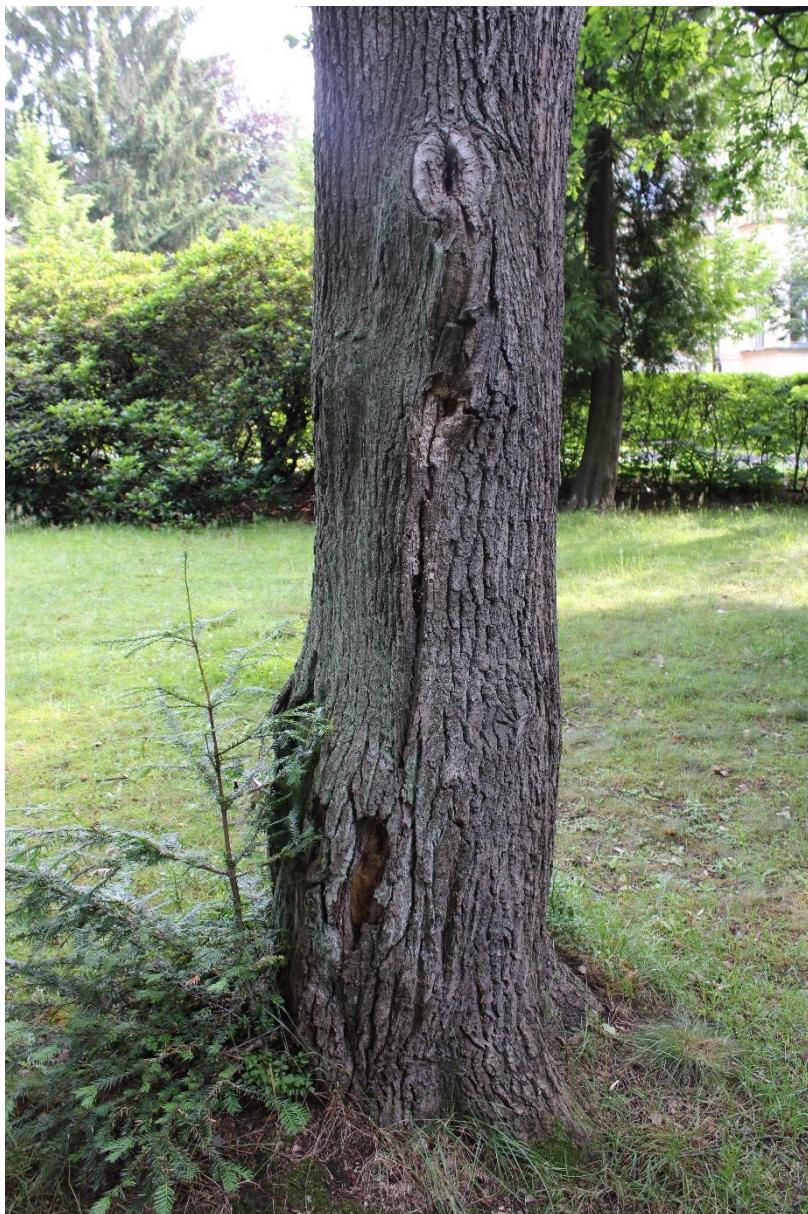
Quercus robur 'Fastigiata' č. 7 navržený k odstranění – detail kmene s hnilobou

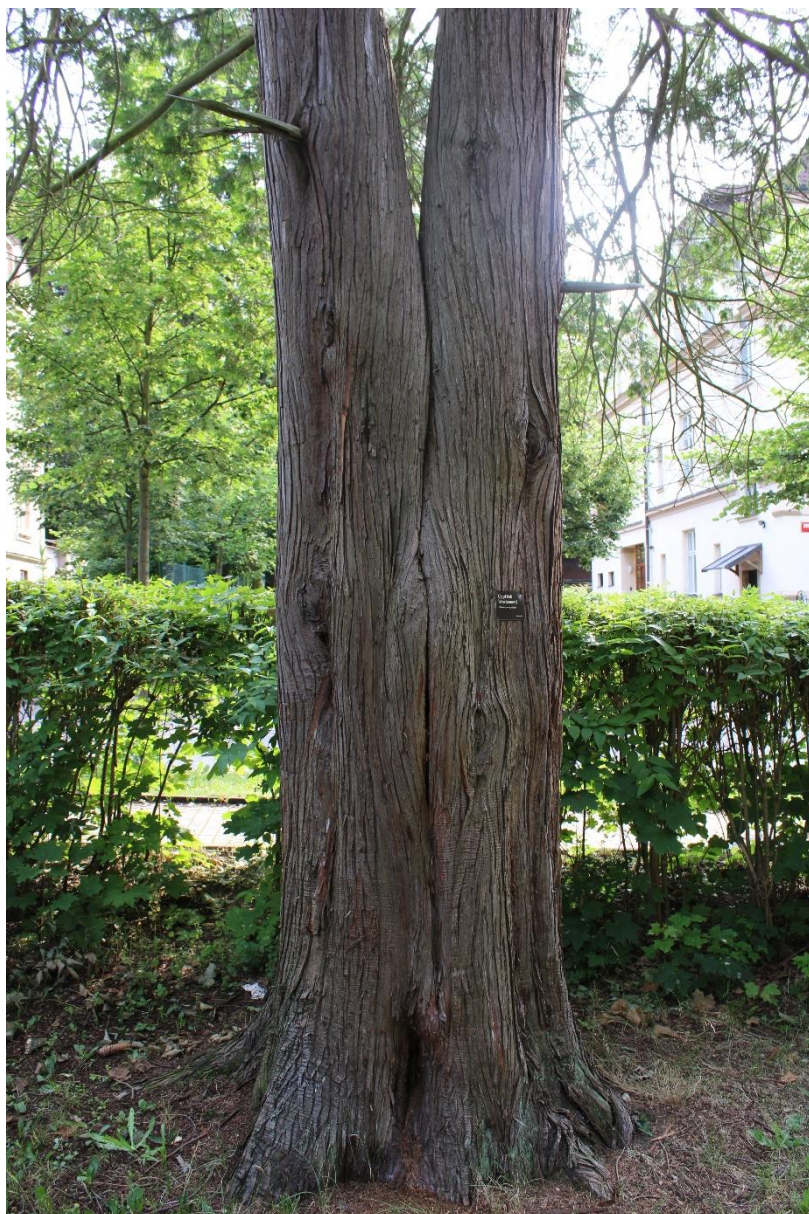
Detail kmene *Chamaecyparis pisifera* č. 11 s dutinou v bázi kmene a tlakovým větvením, jedinec je proschlý. Krátkodobé zachování jedince je možné při instalaci vazeb do koruny.

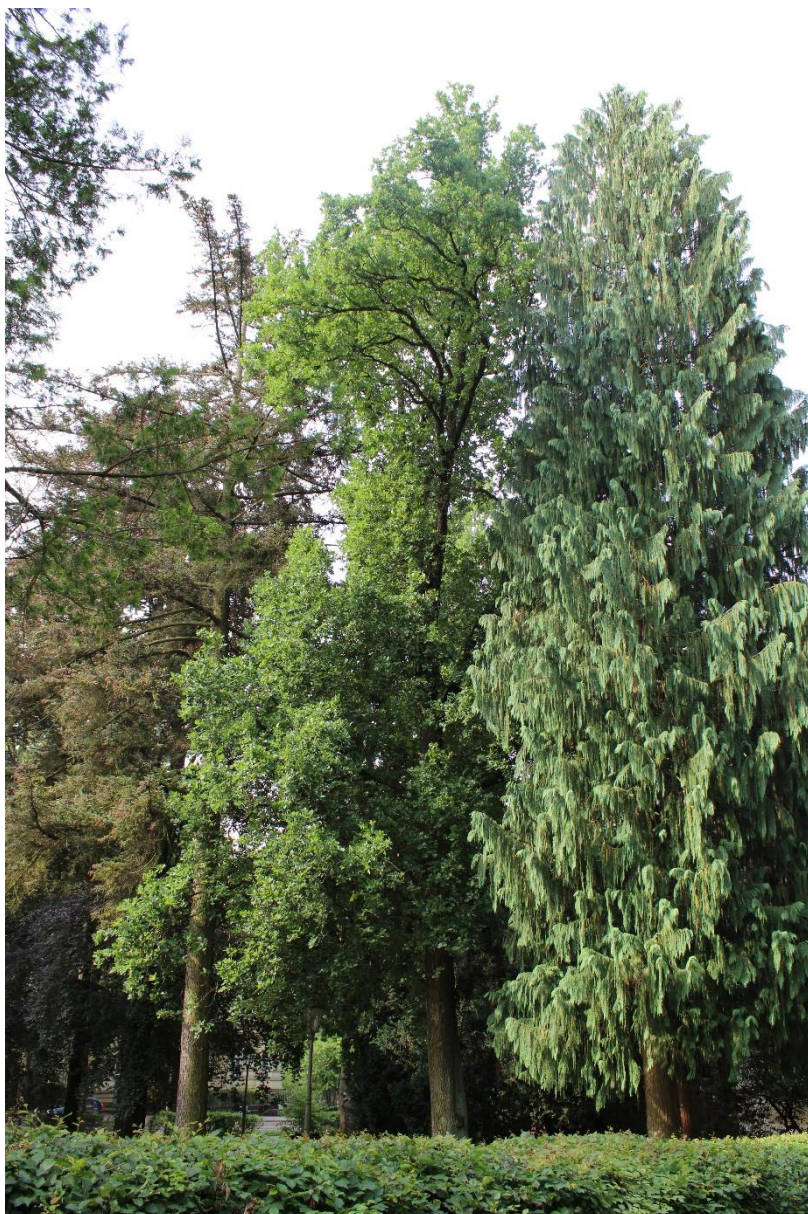
Pohled na *Quercus robur* č. 9 utlačující dendrologicky hodnotnější jedince, na zvážení je jeho kácení z pěstebních důvodů.

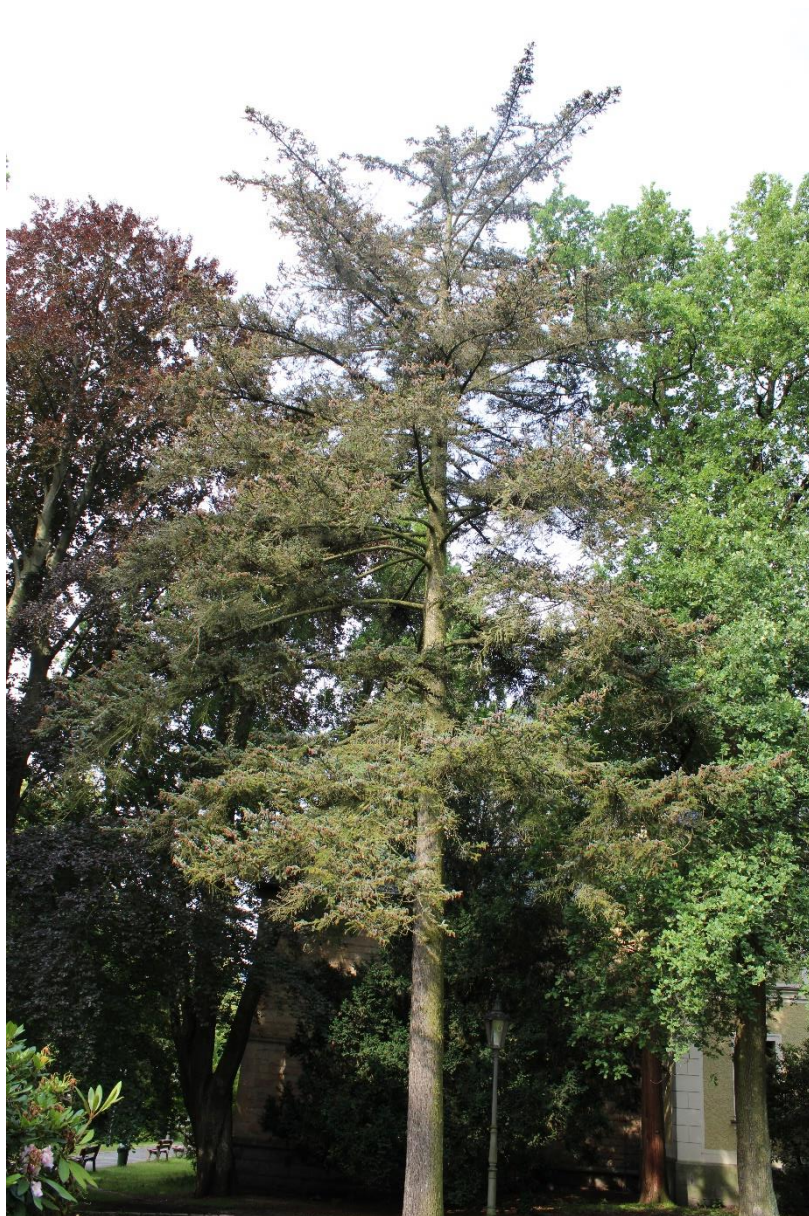
V rámci ČR unikátní dožívající jedinec *Picea jezoensis*.

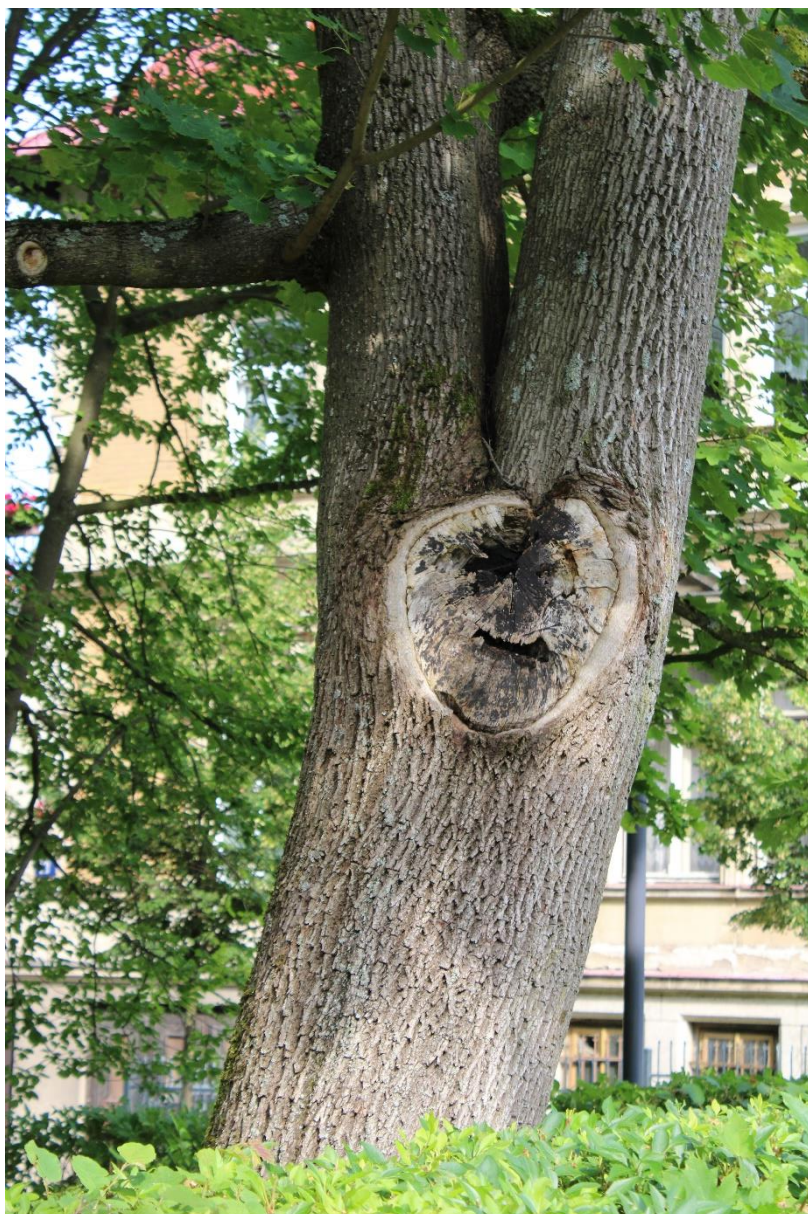
Rozpadající se tlakové větvení s hnilobou u javoru mléče (*Acer platanoides*) č. 46 navrženého ke kácení.

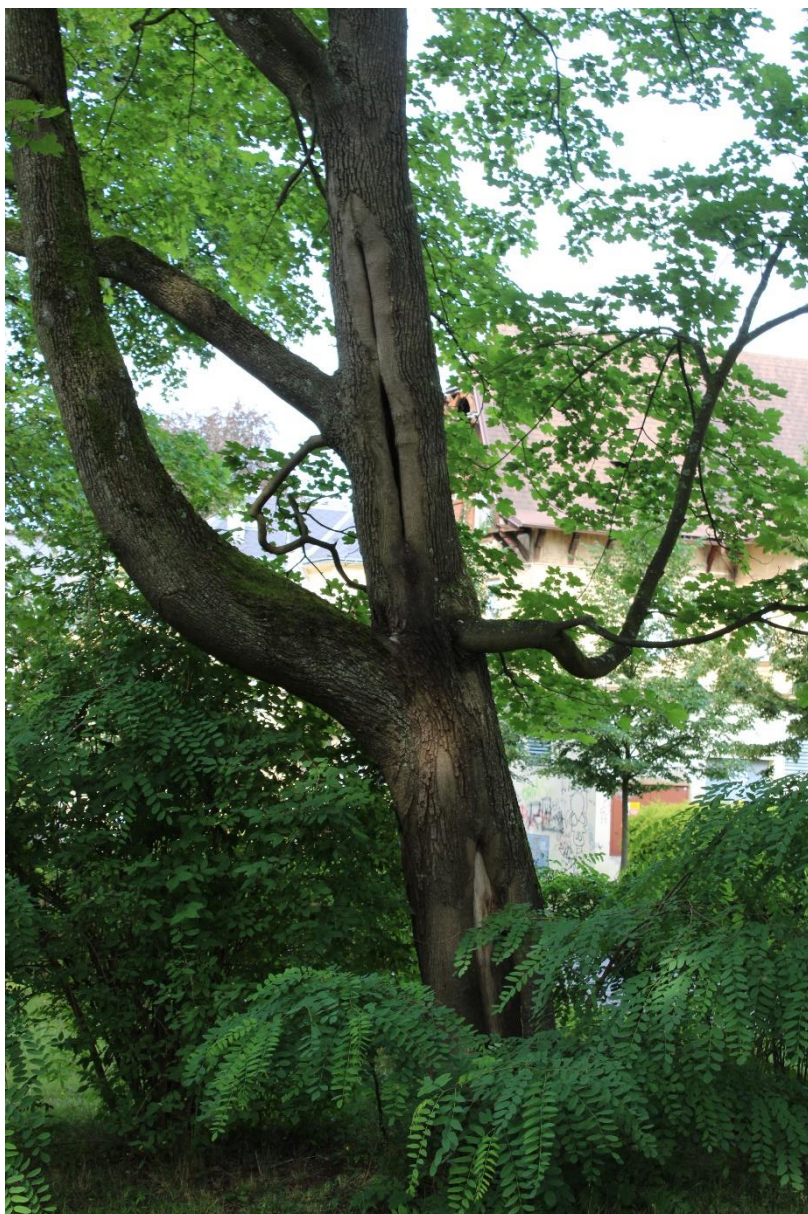
Silně poškozený kmen a dutiny v profilu kmene vykloněného javoru mléče (*Acer platanoides*) č. 42 navrženého ke kácení.

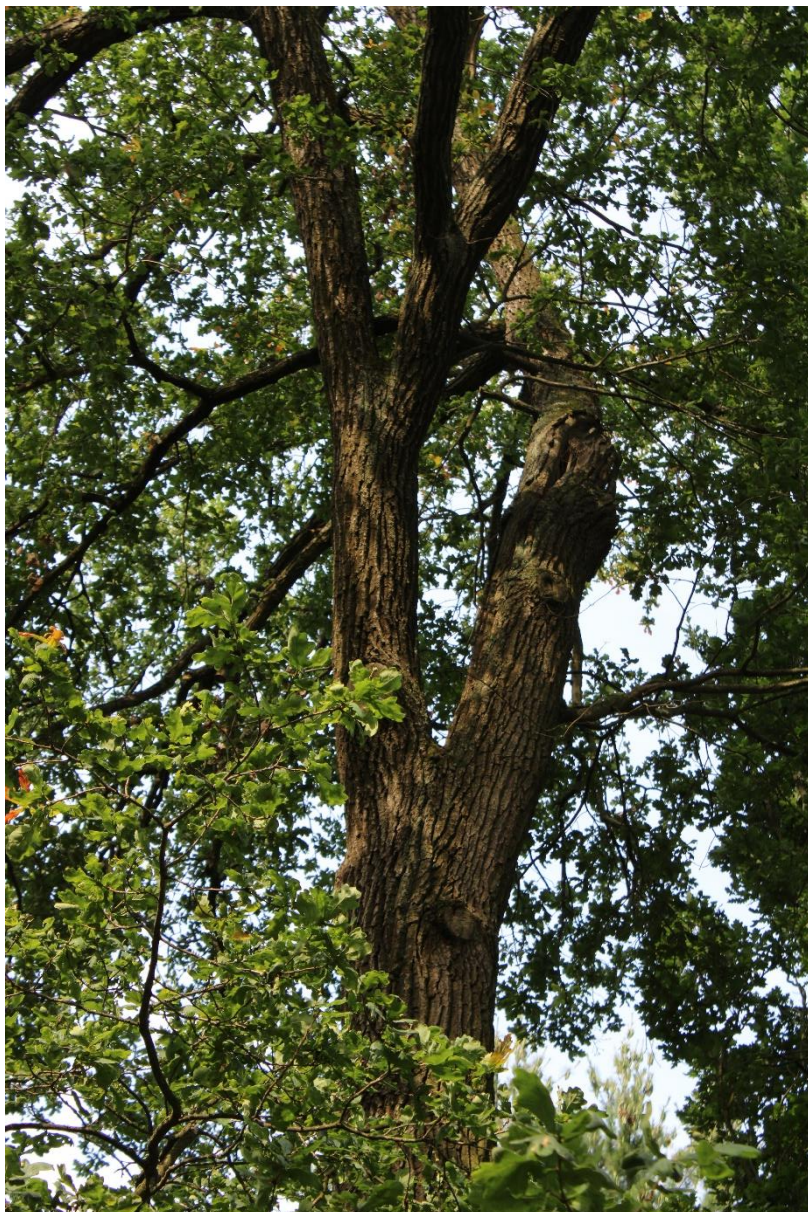
Nalomená kosterní větev dubu letního (*Quercus robur*) č. 41 navrženého k ošetření.

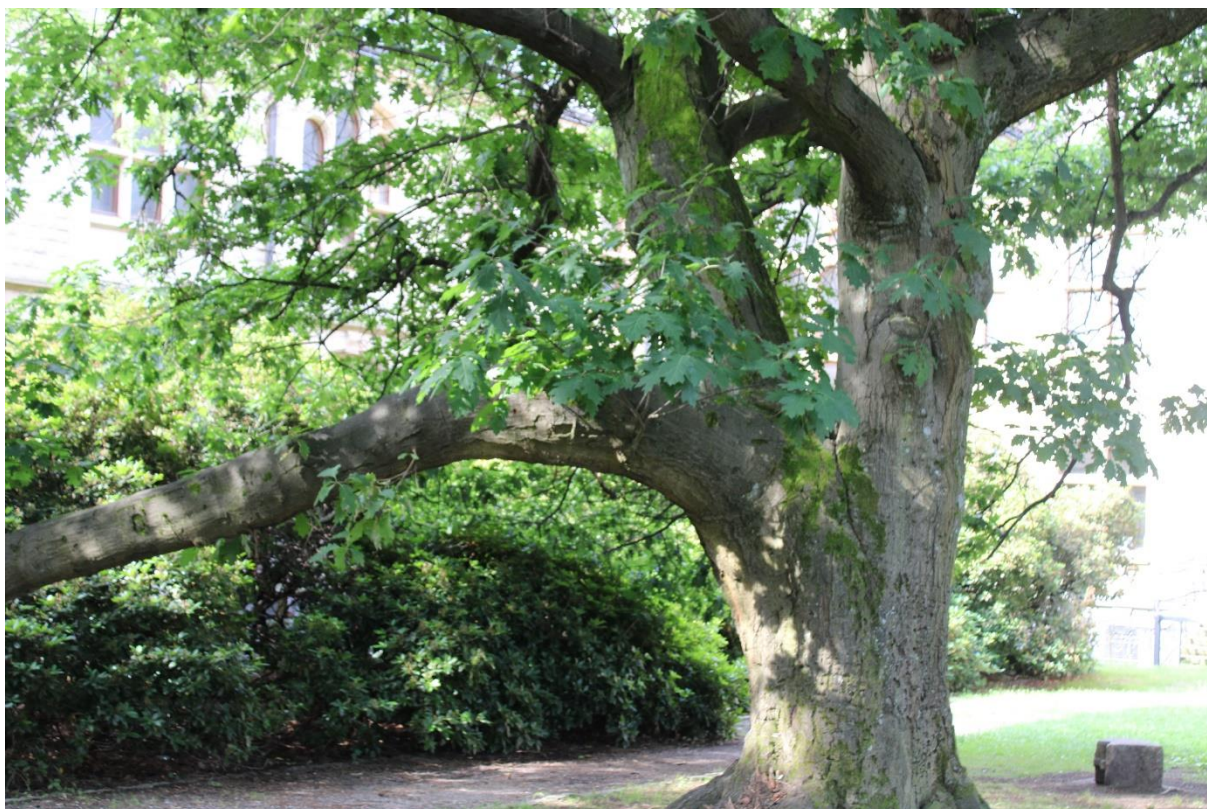
K ošetření navržený dub červený (*Quercus rubra*) č. 33 s prosychající korunou.

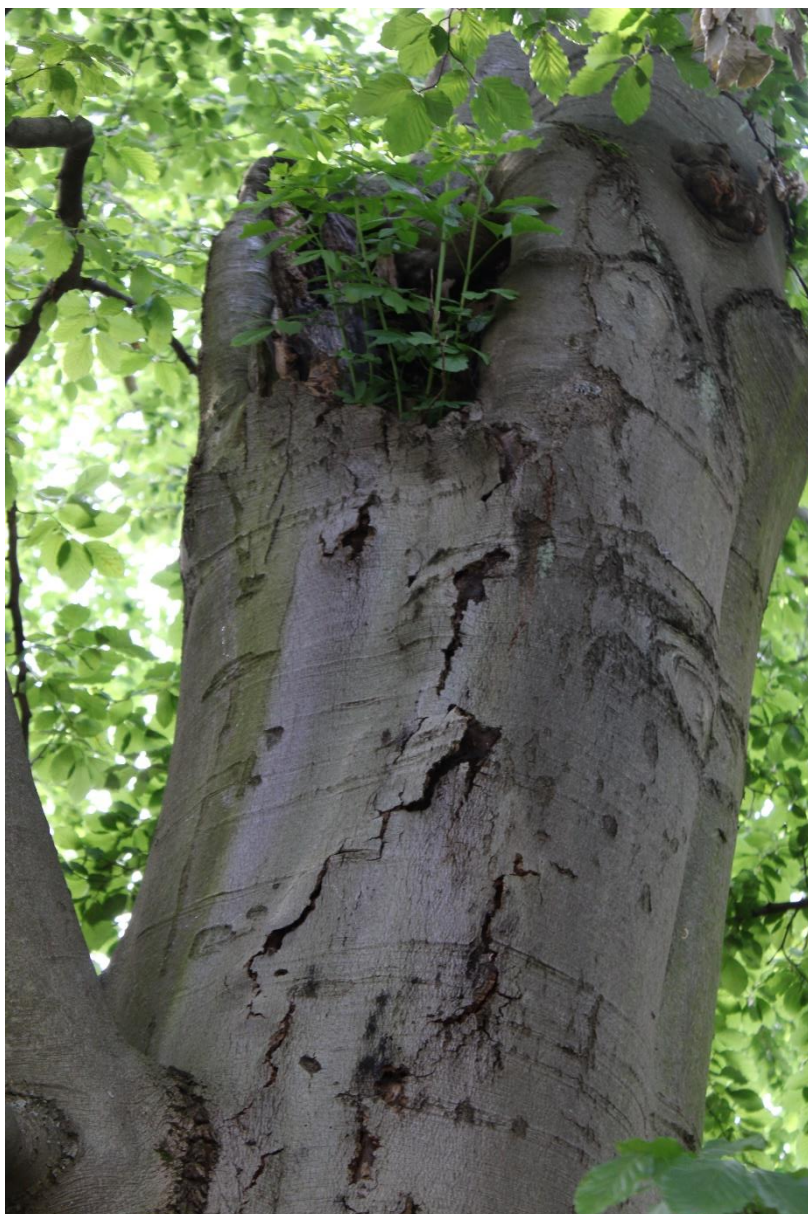
Detail dutiny a poškození kmene u problematického jedince buku lesního (*Fagus sylvatica*) č. 55.
